ANALISIS PENYEBAB KERUSAKAN JALAN DENGAN METODE PAVEMENT CONDITION INDEX (PCI) (Studi Kasus: Jl. Eka Sama, Gedung Johor, Medan Johor)

Kiki Efendi

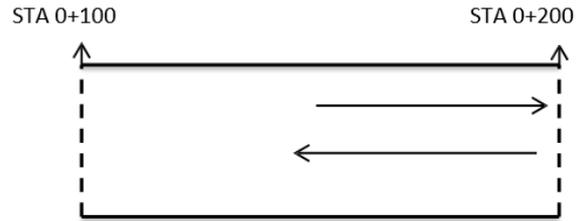
Gambar 2 Sketsa Segmen 1

1.	Kerusakan Lubang	= 4
2.	Kerusakan Retak Kulit Buaya	= 2
3.	Kerusakan Tambalan	= 1

4. Segmen 1 terdapat 3 jenis kerusakan yaitu kerusakan lubang 4 titik, kerusakan retak kulit buaya 2 titik dan kerusakan tambalan 1 titik. Dengan nilai kondisi perkerasan menurut *PCI* adalah 98% Gagal (*Failed*).

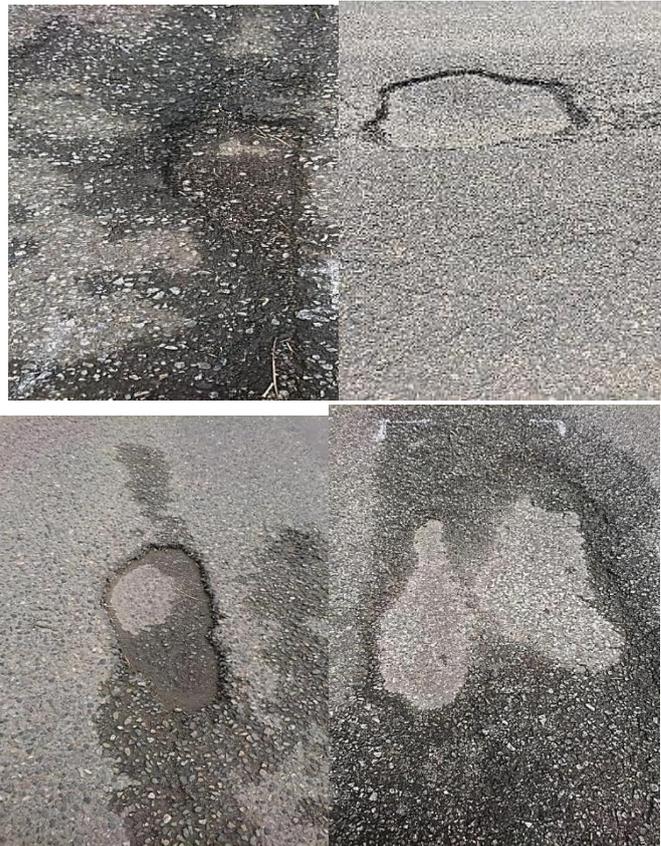
1. Kerusakan Lubang

Gambar: Kerusakan Lubang

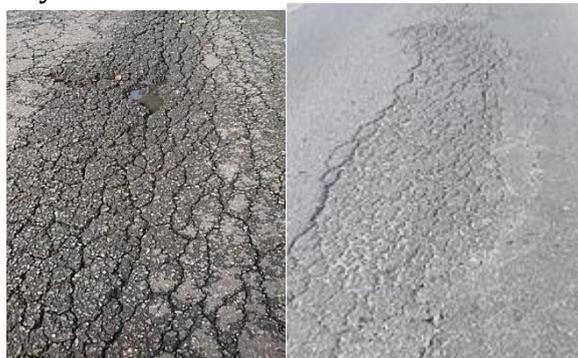
2. Kerusakan Retak Kulit Buaya

Gambar : Kerusakan Kulit Buaya

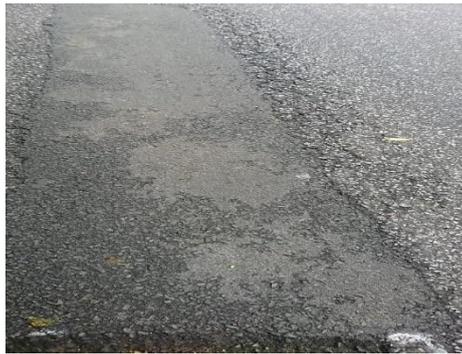
3. Kerusakan Tambalan

Gambar : kerusakan Tambalan
